COMPTE RENDU
Date de la réunion : 29 novembre 2021 Lieu : CD24 - Visioconférence
Objet de la réunion : Comité de suivi environnemental des travaux - Démolition du contournement de BEYNAC – Réunion n°8

COMITÉ DE SUIVI ENVIRONNEMENTAL DEMOLITION DU CONTOURNEMENT DE BEYNAC

Réunion n° 8 du 29 novembre 2021

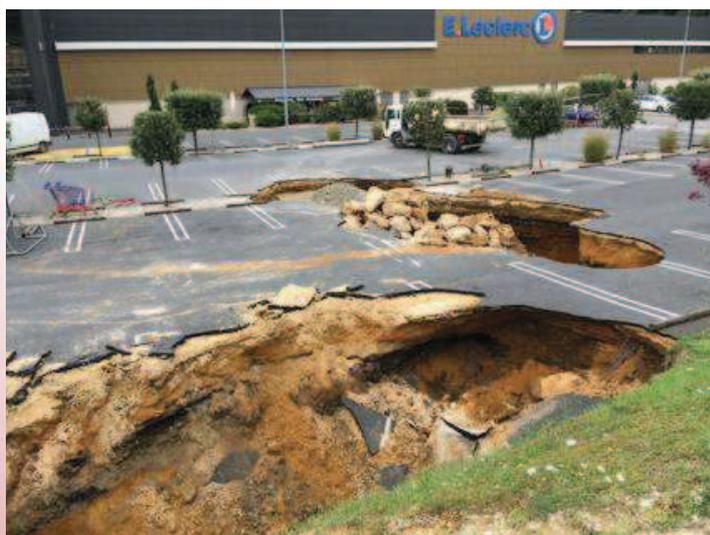
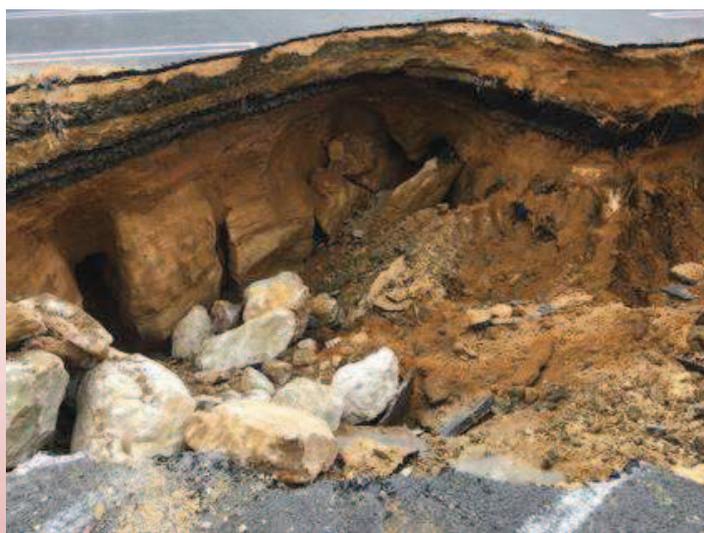
Un exemple récent : route départementale 704 et parking du supermarché Leclerc, le 09 septembre 2021 à Sarlat

à seulement 8 km de distance, de Beynac :

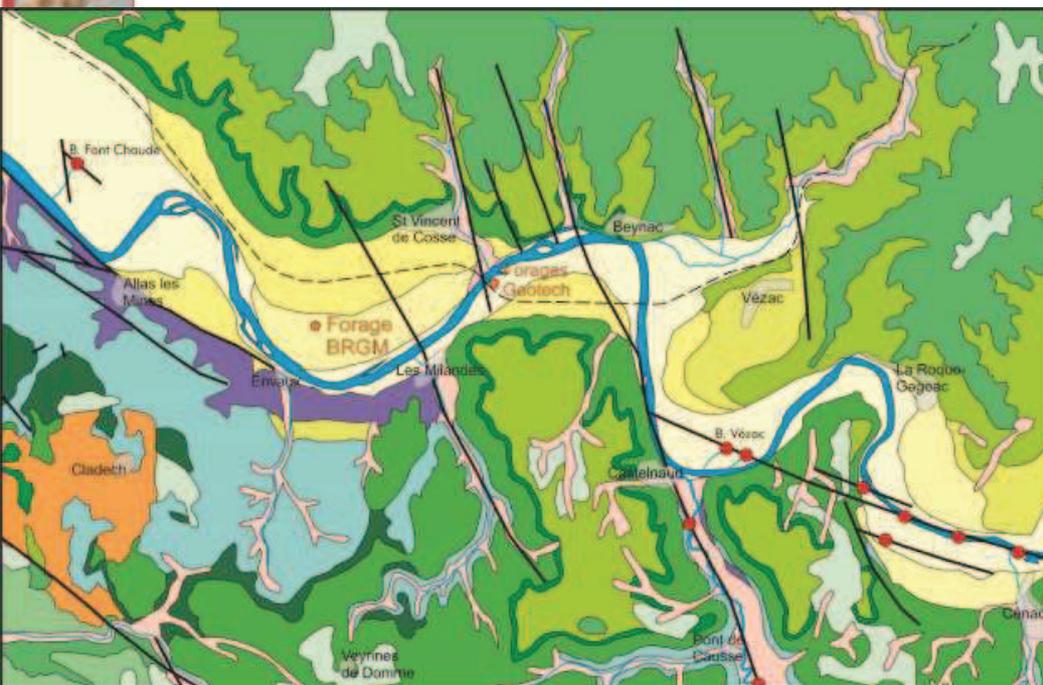
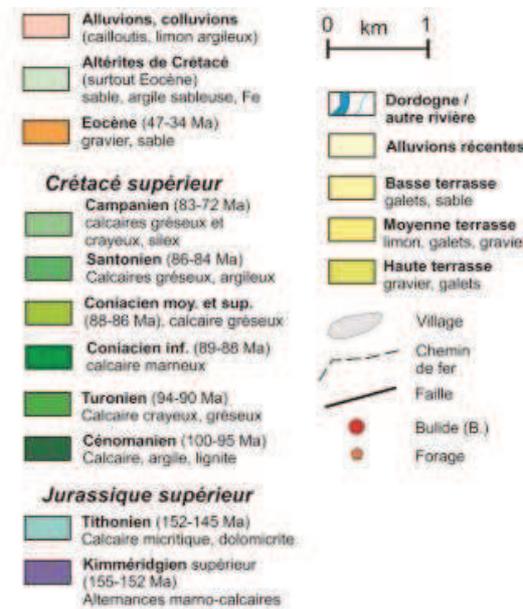
Carte géologique établie par Jean-Paul Liégeois (2021) à partir des cartes géologiques BRGM du Bugue (Kamay, 1999), de Sarlat (Capdeville, 1986), de Belves (Dubreuilh, 1983), de Gourdon (Astruc, 1990) ainsi qu'avec une révision autour de la bulide de Vézac par Pletel (2013).

- 3 points majeurs:
- Abondance des failles (avec bulides)
 - Discordance Jurassique / Crétacé
 - Roches à dominante calcaire

- une abondance des failles orientées nord/sud et nord-ouest/sud-est profondes passant notamment en rive gauche des ouvrages du Pech et de Fayrac (avec bulides),
- une discordance Jurassique / Crétacé,
- des roches à dominante calcaire.

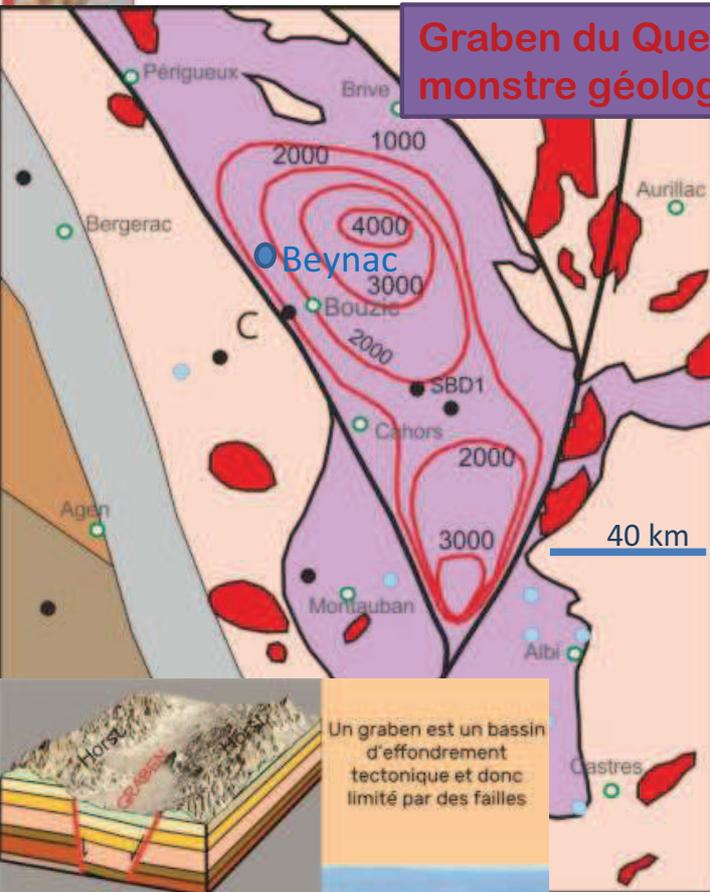
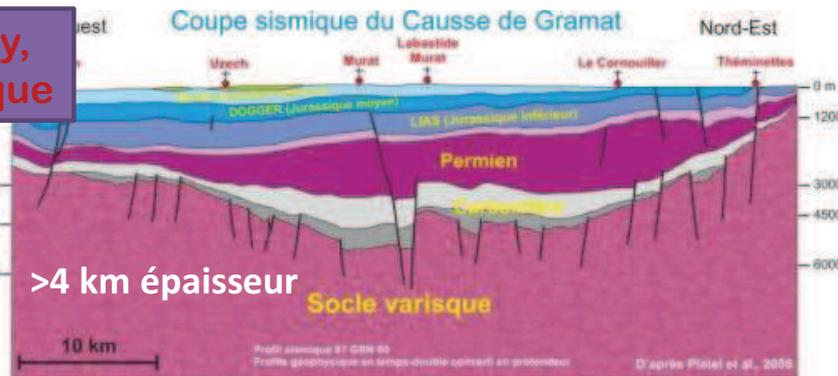
Graben du Quercy, monstre géologique

Cette structure s'explique par la présence d'un effondrement tectonique (appelé Graben du Quercy) sur le secteur de Beynac, sur une profondeur de plus de 4000m, limité par des failles de part et d'autre et rempli par des sédiments.

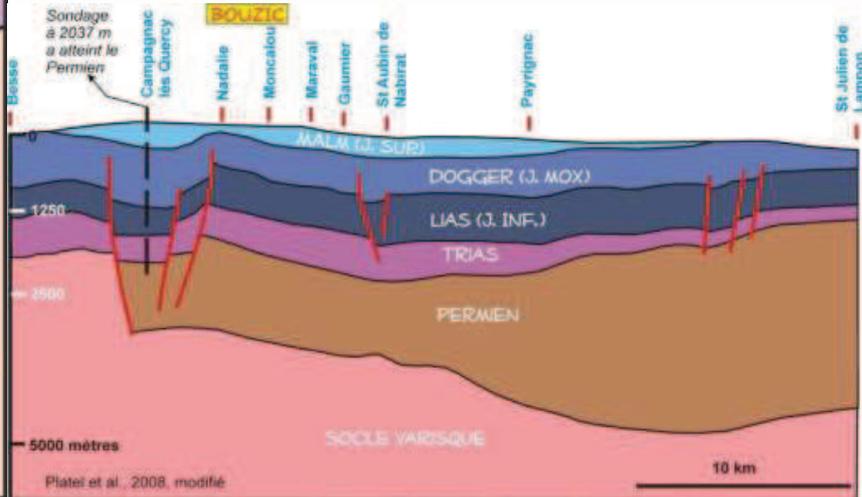
>4 km épaisseur

Un graben est un bassin d'effondrement tectonique et donc limité par des failles

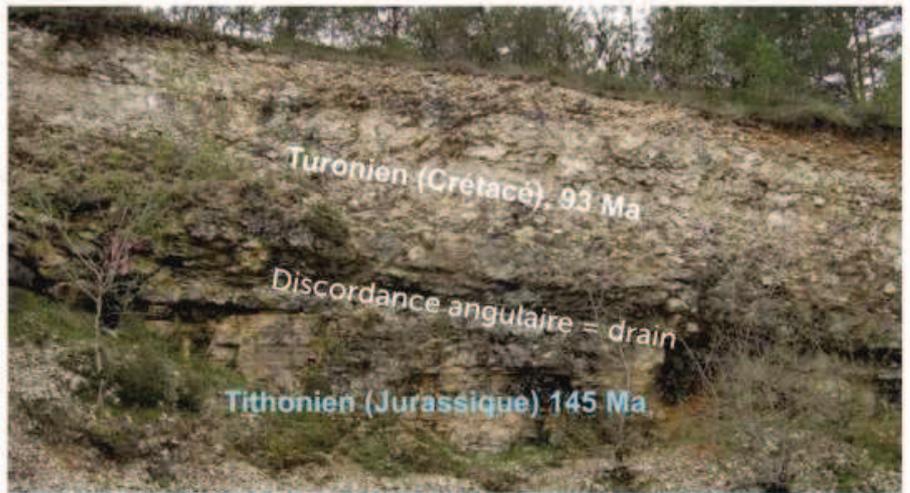
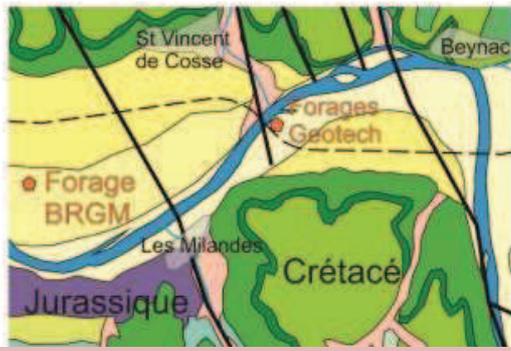
Crétacé inférieur absent en Périgord (période continentale)

- Forage BRGM**
- 0-1 m: terre végétale
 - 1-3 m: grave argileuse
 - 3-4 m: calcaire jaune altéré
 - 4-17 m: calcaire marneux
 - 17-29 m: idem + marne
- Crétacé*
Jurassique

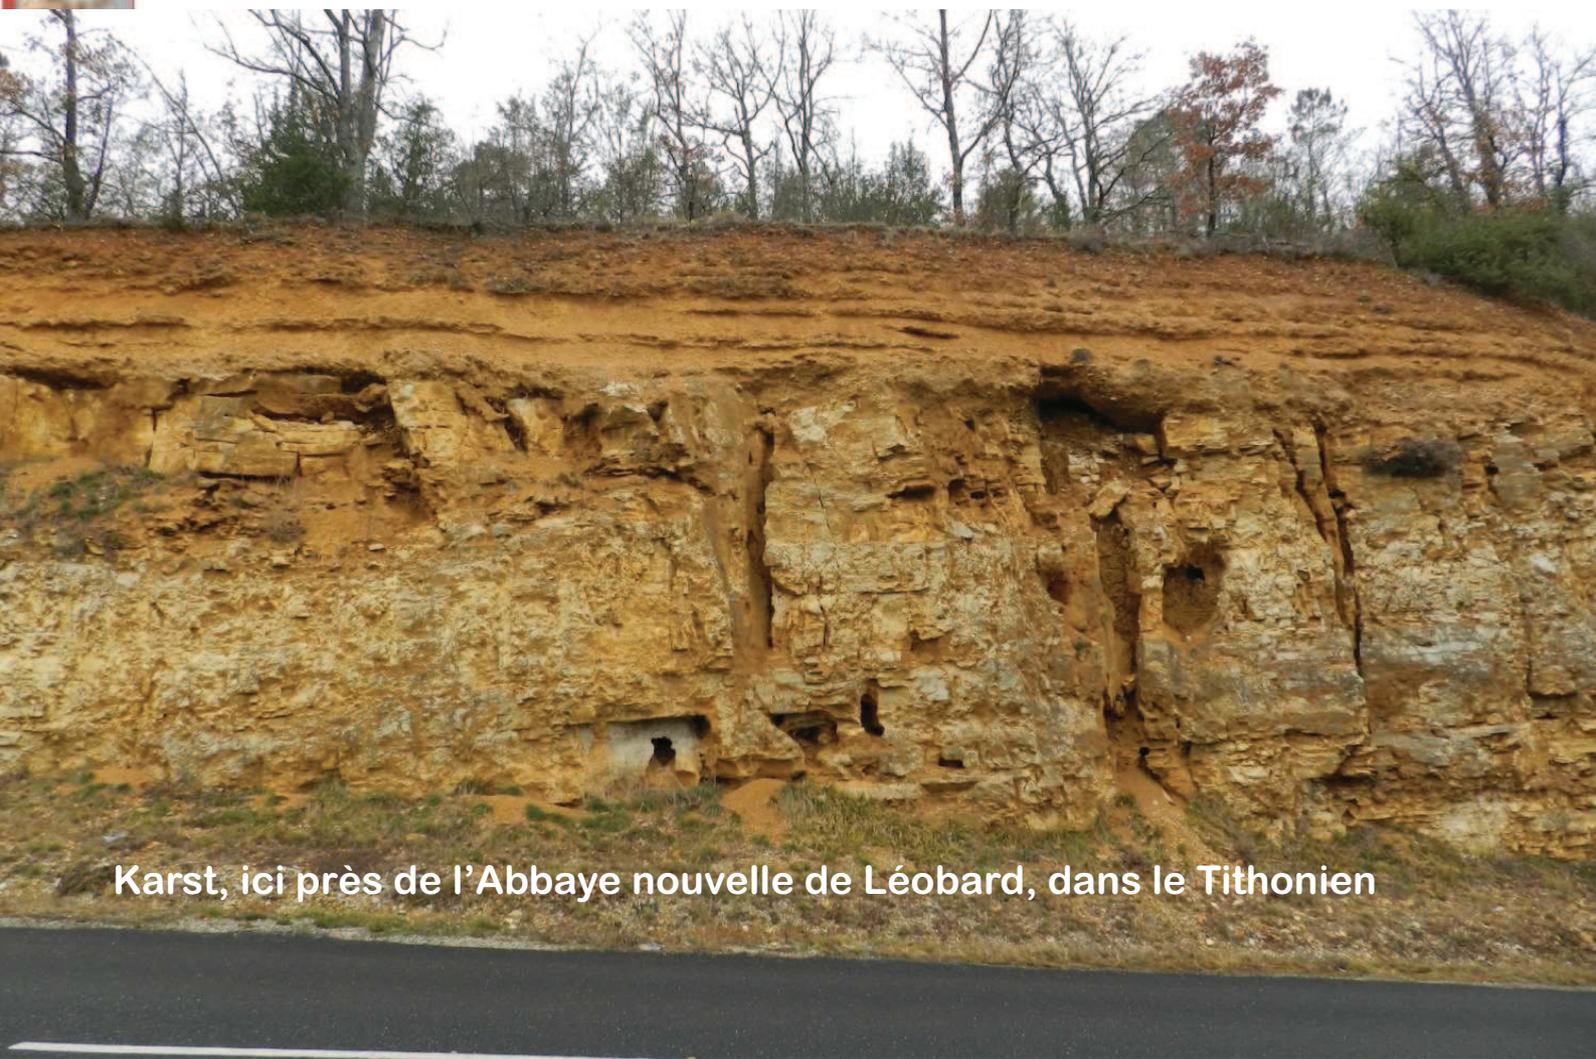
Karst, ici près de l'Abbaye nouvelle de Léobard, dans le Tithonien

Ces structures comportent donc des karsts (cavités) invisibles et difficiles à localiser liés à la circulation d'eau au travers des différentes failles verticales et horizontales.

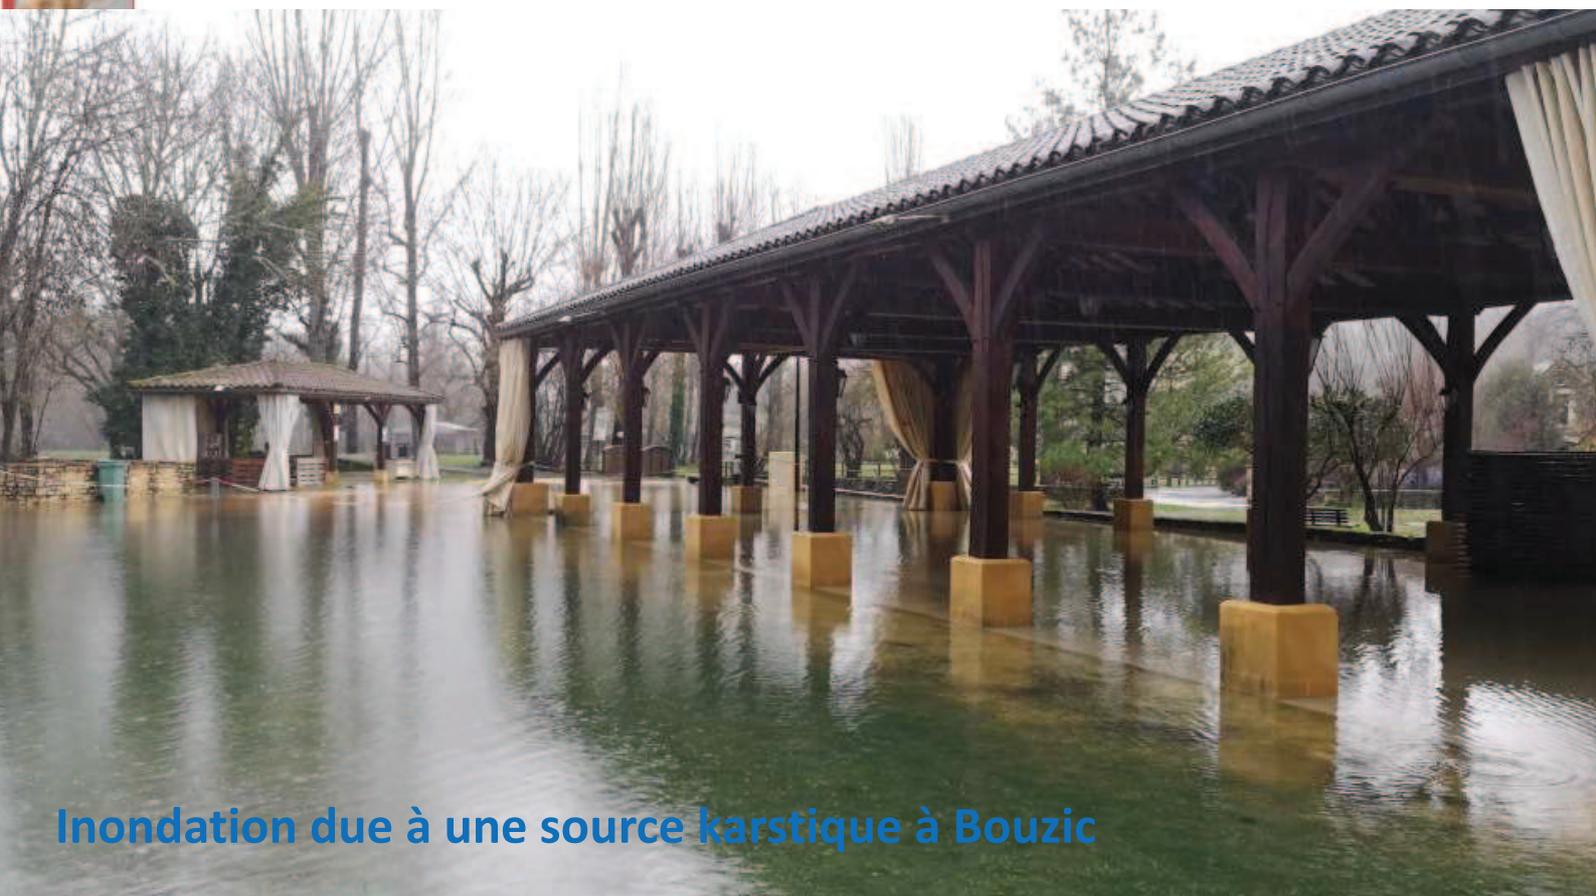
Inondation due à une source karstique à Bouzic

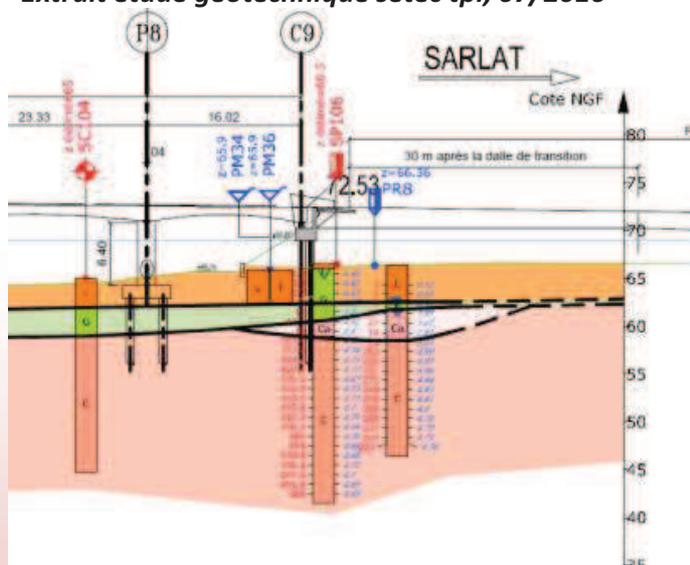
Extrait étude géotechnique setec tpi, 07/2016

Les sondages préparatoires et rapports d'exécution (REX) font état de fortes altérations du calcaire.

LÉGENDE STRATIGRAPHIQUE			
L	Limons sableux à sable limoneux	G	Sables et Graves
Ca	Calcaire altéré à très altéré	C	Calcaire +/- altéré

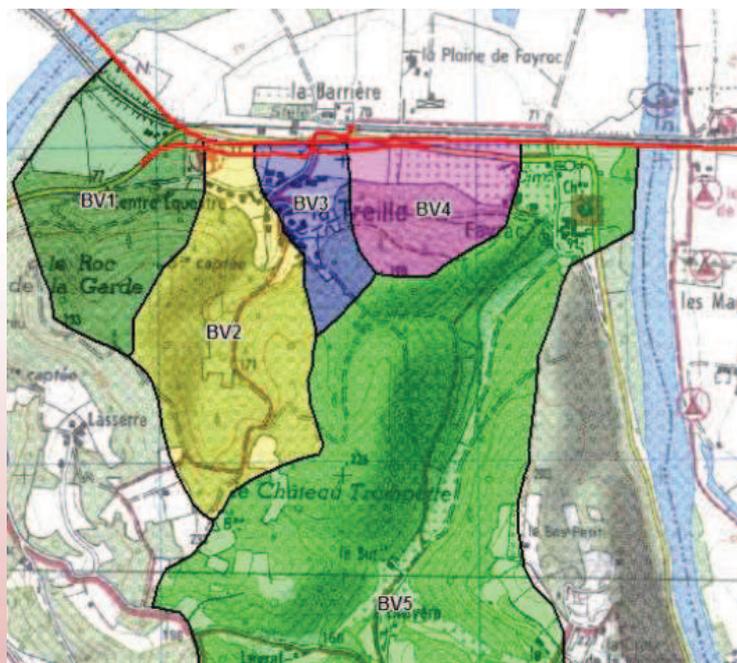
Extrait étude hydraulique setec tpi, mars 2017

Avantages perdus provoqués par le comblement des bassins d'infiltration :

- Les ouvrages construits permettaient de séparer l'assainissement routier du rétablissement hydraulique des thalwegs afin d'éviter toute pollution du milieu naturel et impacts sur le milieu aquatiques. Le dispositif d'assainissement de la plate-forme routière était conçu pour réguler le débit de fuite, réduire la pollution chronique et stocker une éventuelle pollution accidentelle.
- Les bassins d'infiltration permettaient également de compenser le fait qu'il n'existe pas de rétablissement hydraulique sous la voie ferrée pour les écoulements provenant des bassins versants BV3 et BV4.

- Les ouvrages construits permettaient de séparer l'assainissement routier du rétablissement hydraulique des thalwegs afin d'éviter toute pollution du milieu naturel et tout impact sur le milieu aquatique. Le dispositif d'assainissement de la plate-forme routière était conçu pour réguler le débit de fuite, réduire la pollution chronique et stocker une éventuelle pollution accidentelle.
- Les bassins d'infiltration permettaient également de compenser le fait qu'il n'existe pas de rétablissement hydraulique sous la voie ferrée pour les écoulements provenant des bassins versants BV3 et BV4.

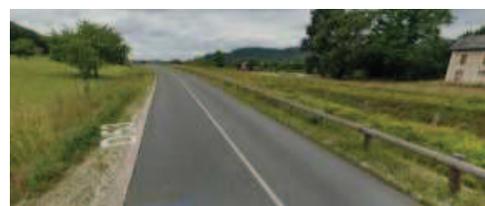
- Diminution de la sécurité apportée par les aménagements actuels (glissière, élargissement des voies à 7m, sécurisation des carrefours, changement des priorités aux carrefours)
- dessertes aménagées aux hameaux adjacents la Treille et la Barrière

La démolition restitue d'anciens risques de sécurité publique.

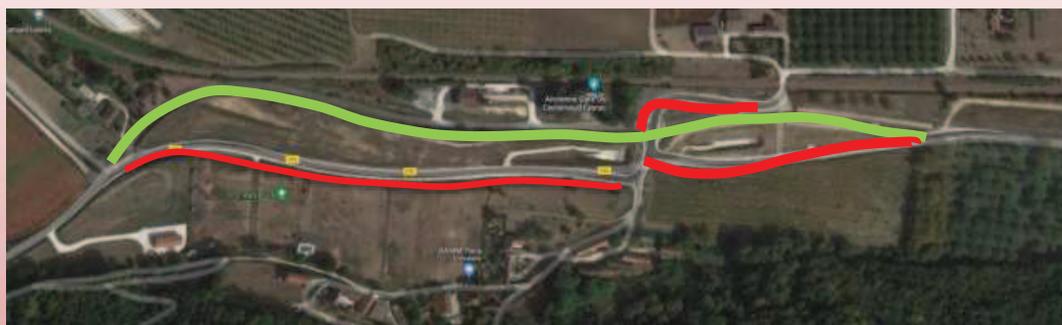
Etat projeté RD53 :

- Rétablissement d'une voirie l'une largeur de 4m VC2 (voirie communale) et accès au village de la treille via une voirie de 3m de large environ : croisement entre véhicules compliqué, perte de lisibilité pour les usagers.

— Démolition

— Rétablissement

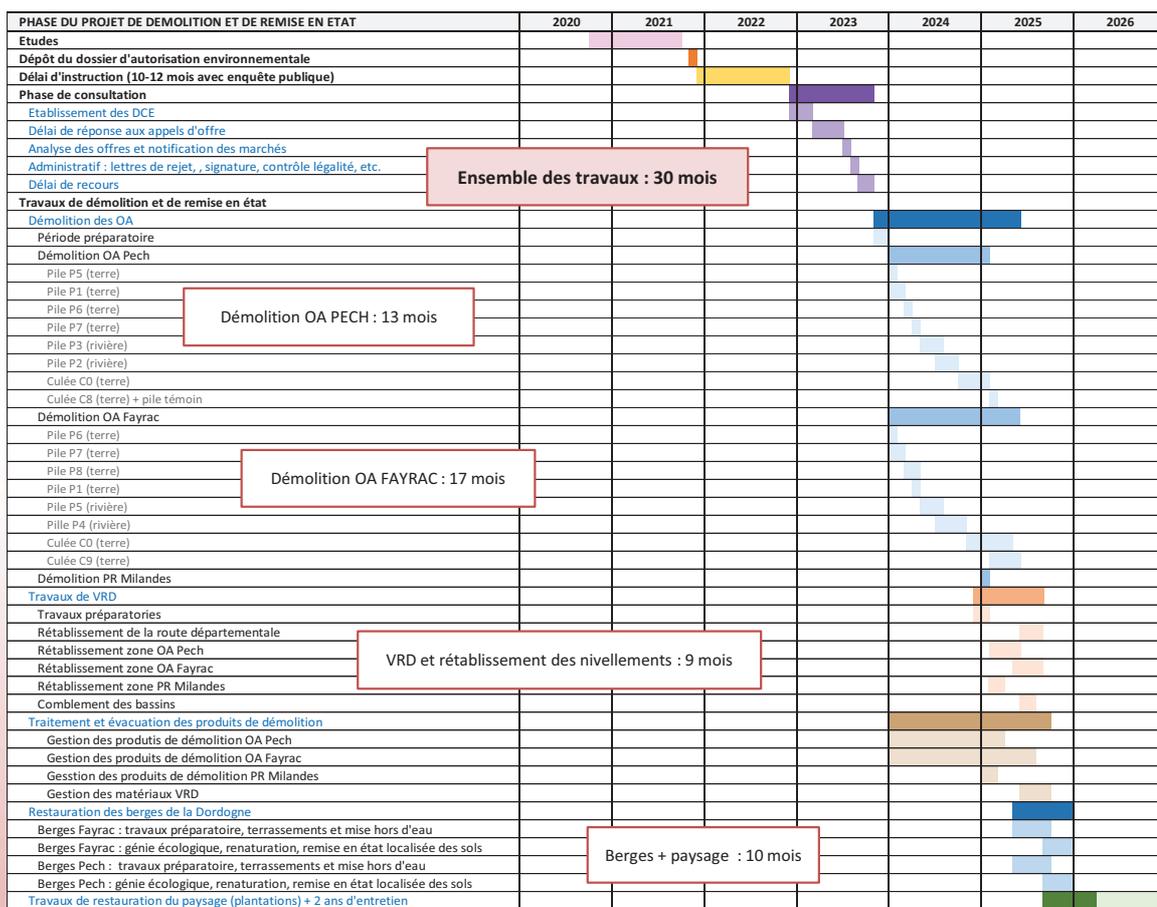
PLANNING GENERAL DES TRAVAUX

Ensemble des travaux : 30 mois

Démolition OA PECH : 13 mois

Démolition OA FAYRAC : 17 mois

VRD et rétablissement des nivellements : 9 mois

Berges + paysage : 10 mois

Les travaux s'étaleront sur 30 mois soit 3 ans de travaux. Ce planning est un planning idéal sans aléas dans des conditions hydrauliques favorables.

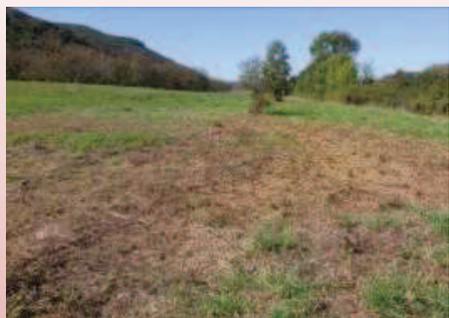
Dépôt de matériaux de Fayrac

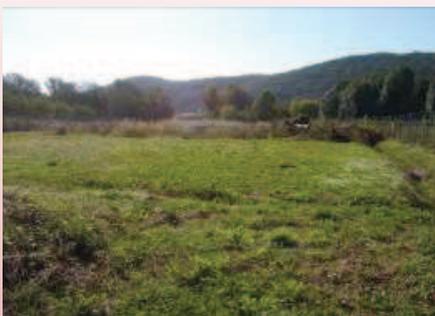
Pech rive droite

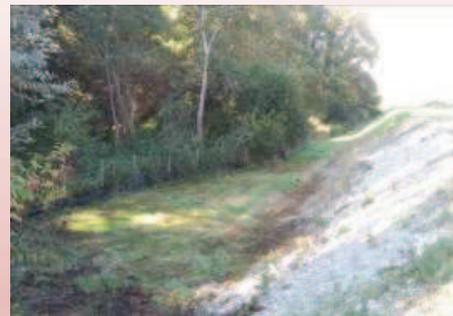
Fayrac rive gauche
(pied de remblai / zone sensible)

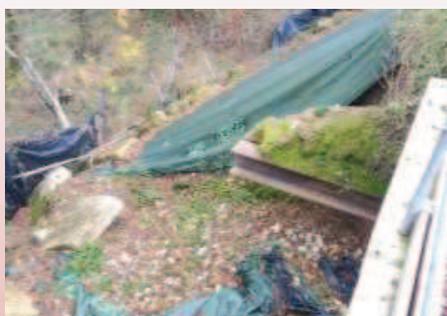
Estacade Pech rive gauche
(bâche arrachée)

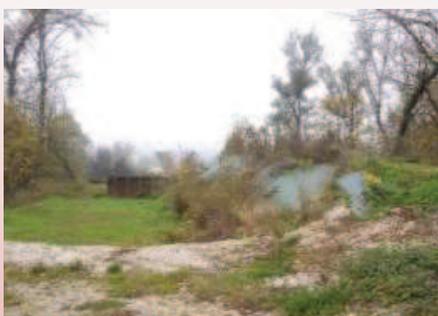
Pech rive gauche

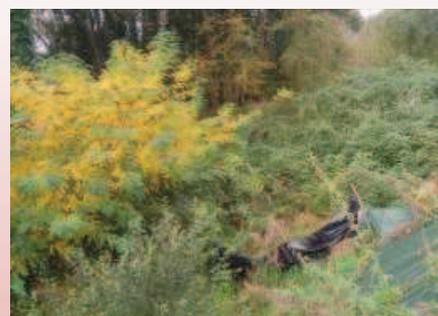
Fayrac rive gauche
(pied d'estacade / zone sensible)

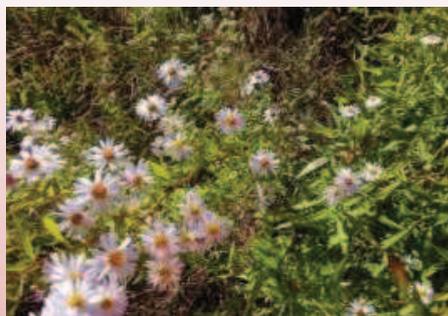
Pech rive droite
(Aster à feuilles de saule)

- Renouée du Japon : aucune repousse n'a été observée sous l'estacade
- Suivi PEE : les observations et les zones traitées alimentent la base de données SIG
- Un arrachage ciblé a été réalisé :
 - ✕ Sur Fayrac rive droite : Arbre à papillon, Sporobole tenace, Souchet robuste (stock déchets béton)
 - ✕ Sur Pech rive droite : Souchet robuste et Aster à feuilles de saules (zone de stockage provisoire du bois flotté)

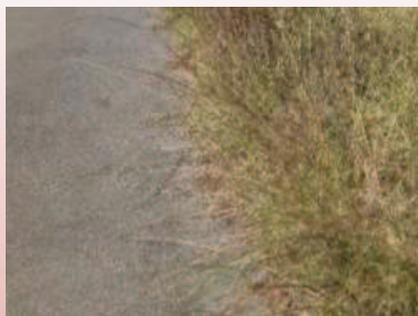
Sporobole tenace ancienne RD53
(espèce présente avant travaux)

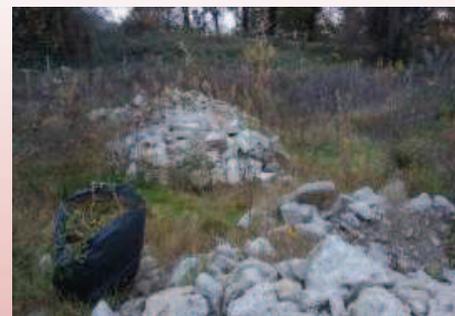
Arrachage Souchet robuste Fayrac rive droite
(stock déchets béton)
