Cherveix-Cubas : un pont entièrement restructuré qui ouvre la voie aux mobilités douces

Les travaux de réhabilitation du pont de Cherveix-Cubas, qui permet à la D704 de franchir l'Auvézère, ont été inaugurés vendredi 17 janvier Six mois complets, entre octobre 2023 et mars 2024, et sous fermeture complète de l'ouvrage, ont été nécessaires pour mener à bien ce chantier. Le pont dispose désormais d'une passerelle sécurisée dédiée aux mobilités douces.

Publié le 17 janvier 2025

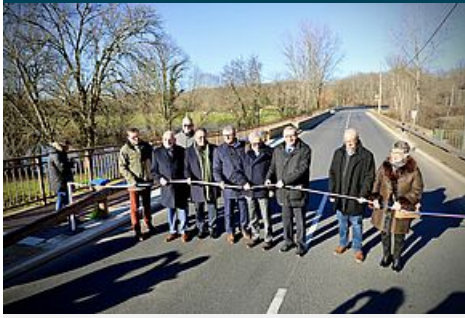
Ouvrage construit en maçonnerie de pierres en 1840, le pont de Cubas mesure 46 mètres de long. Il est constitué de 3 voûtes de forme plein cintre. Les tympan ainsi que les murs en retour sont constitués de maçonneries de moellons. Avant les travaux, la largeur roulable de la chaussée était de 5,56 mètres, bordée par 2 caniveaux béton. A noter que l'ouvrage se trouve dans le périmètre d'un monument classé des Bâtiments de France, la lanterne des morts.

Les travaux, réalisés sous maîtrise d'ouvrage du Département ont consisté à conforter l'ouvrage et à réaliser la passerelle en encorbellement et de manière détaillée. Une nouvelle étanchéité du pont a ainsi été réalisée et les parapets existants ont été remplacés par des pierres neuves.

La passerelle modes doux en encorbellement aval est constituée pour sa part d'une structure métallique en acier Corten autopatinable (aspect rouille sans entretien ultérieur), d'un platelage en lames en composite, de ton neutre, anti-dérapantes, de garde-corps architecturaux de type village 1902 de teinte acier Corten, et d'un balisage lumineux.
