# Le pont de Ménesplet retrouve une nouvelle jeunesse après avoir été réhabilité

Les travaux de réhabilitation du pont de Ménesplet, un ouvrage métallique de type Eiffel permettant de relier le bourg de Ménesplet à la route départementale n°3, ont été inaugurés vendredi 25 avril. 10 mois ont été nécessaires pour réaliser les travaux, sous confinement total de l'ouvrage, grâce auxquels le pont a retrouvé une nouvelle jeunesse et sa couleur d'origine : gris argent.

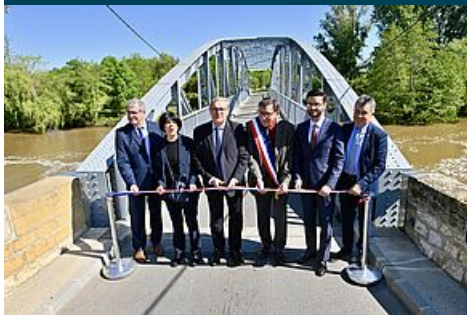
L'ouvrage est constitué d'un tablier métallique « Bow String de type Schwedler » (il se caractérise par la forme polygonale que prend sa corde supérieure et doit son nom à Johann Schwedler, un ingénieur allemand de grande renommée européenne), en fer puddlé d'une longueur totale de 52.90 mètres, reposant sur deux culées maçonnées distantes de 50 mètres et de largeur 4.60 mètres.

Le tablier est constitué de deux arcs métalliques de hauteur maximum de 5.76 mètres et minimum aux extrémités de 1.60 mètre. La chaussée présente une largeur 2.44 mètres, bordée de deux trottoirs en béton de largeur de 0.68 mètres pour un passage entre montants de 3.40 mètres.

Les travaux de réhabilitation du pont ont consisté dans le remplacement du hourdis voûtains par une dalle en béton armé, la réfection de l'étanchéité, le renforcement et la reprise complète des superstructures, le remplacement des garde-corps, ou encore la remise en peinture de l'ouvrage à l'aide d'une peinture anticorrosion gris argent, soit la couleur d'origine du pont.
